# corporación nacional forestal

## INFORME INVESTIGACION ACCIDENTE FATAL INCENDIO FORESTAL "LA MARQUESA "

V - REGION  
TEMPORADA 1985-86

INVESTIGACION DE ACCIDENTE FATAL  
INCENDIO FORESTAL DENOMINADO " LA MARQUESA "  
26 DE ENERO DE 1986 - V REGION

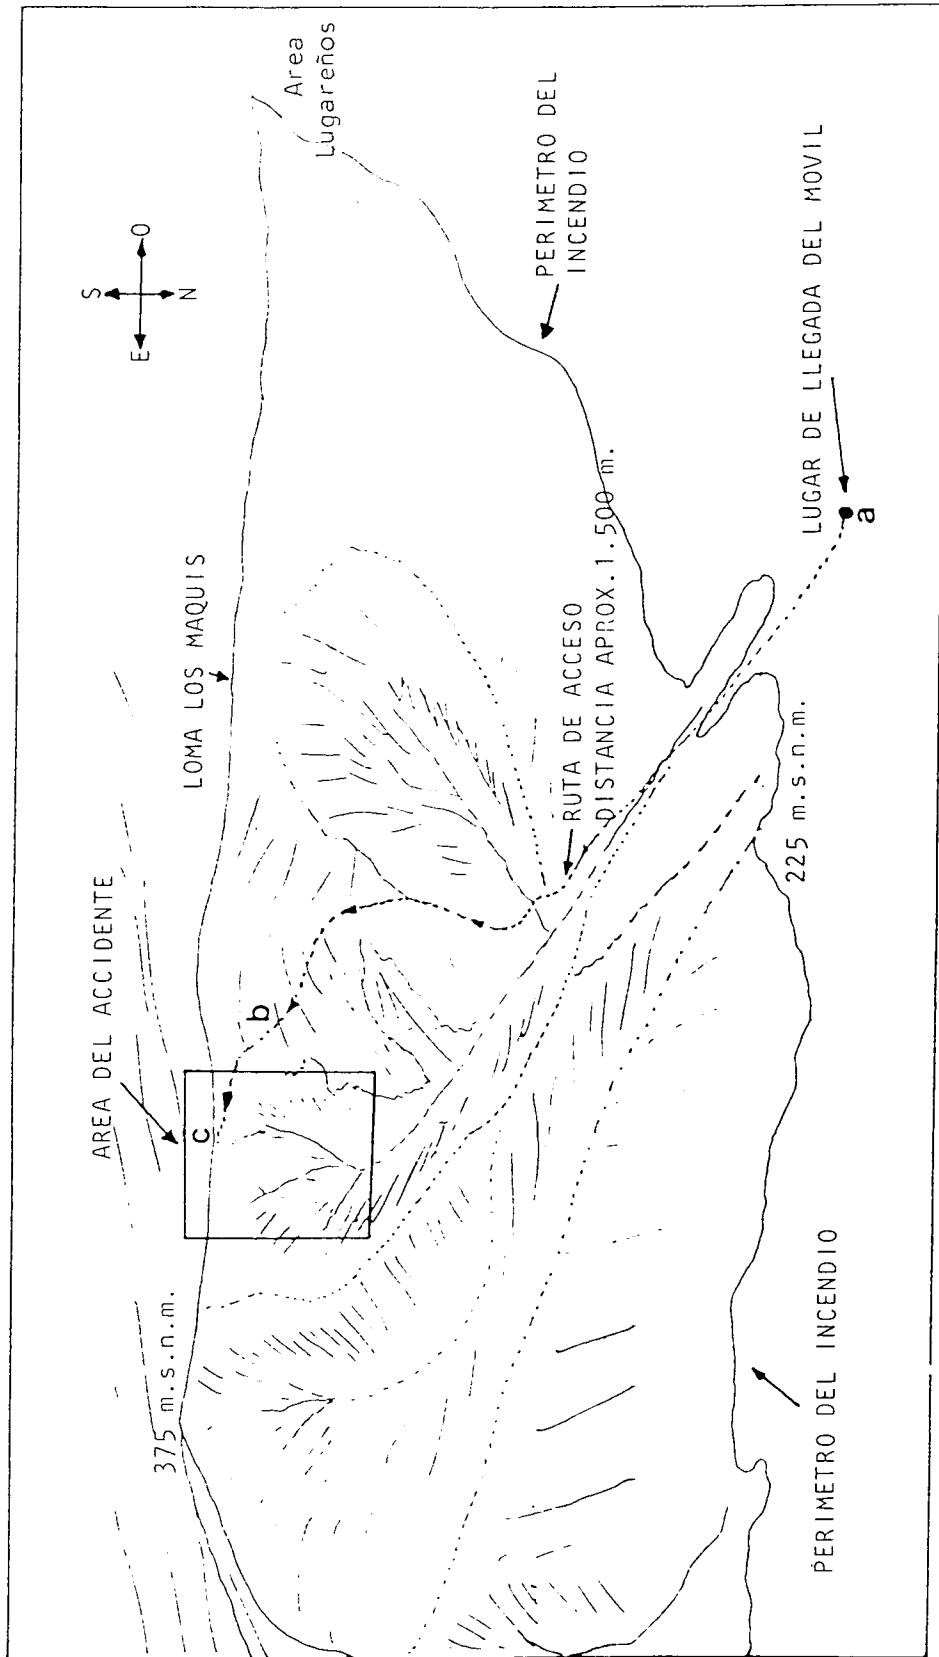
Esquema N° 1

- A. Llega la brigada en el móvil a una distancia entre - 1.500 a 2.000 metros del frente del incendio (Punto A) .
- B. Sube por el sendero, línea punteada del esquema de - trabajo N° 1, cruzando el frente de avance del incendio (Punto B) durante el trayecto hasta el área de -- trabajo.
- C. Al llegar la brigada a la cabeza del incendio, (Punto C) nuevamente cruza el frente de avance del incendio hacia lo no quemado. (Ver esquema N° 1).
- D. La brigada se divide en dos cuadrillas, (Esquema N°2) trabajando una, desde la cima del Cerro hacia el Valle, por la ladera Norte de éste, compuesta por 9 - combatientes, y la otra, desde la cima del Cerro ha-

- E. Se ataca la cabeza por construcción de cortafuego y quema de ensanche.
- F. En la primera planificación se decide construir una línea de control desde el punto N° 1 con proyección hacia el punto N° 2 del incendio. (Ver Esquema N° 2)
- L - 3
- G. La construcción de la línea se efectuo sin ningún - problema hasta el punto N° 3, sector donde el Jefe de cuadrilla, a cargo de la línea, se da cuenta que el frente de avance del incendio se estaba proyectando hacia la quebrada que tenía delante de él. - Momento en que decide inclinar la línea de control más hacia el valle, continuando su trabajo hasta el punto N° 4.

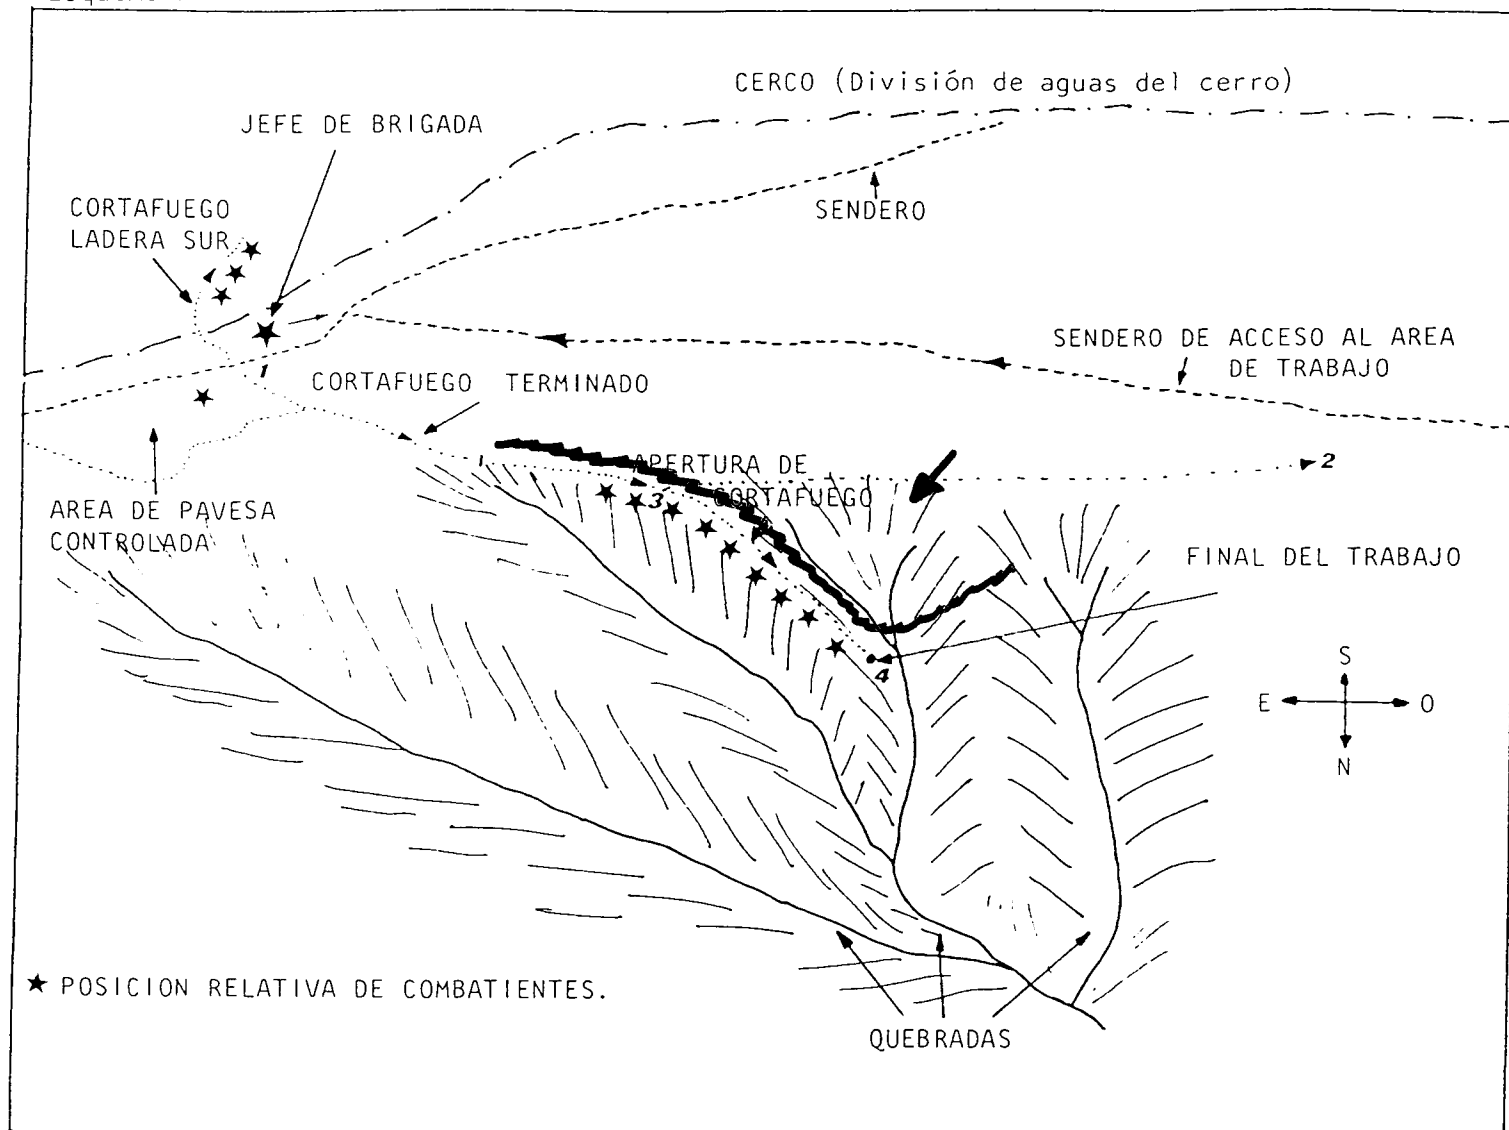
Esquema N° 2

Para mejor comprensión de lo descrito a continuación, se presentan los esquemas N° 1 y N° 2 y Foto N° 2.

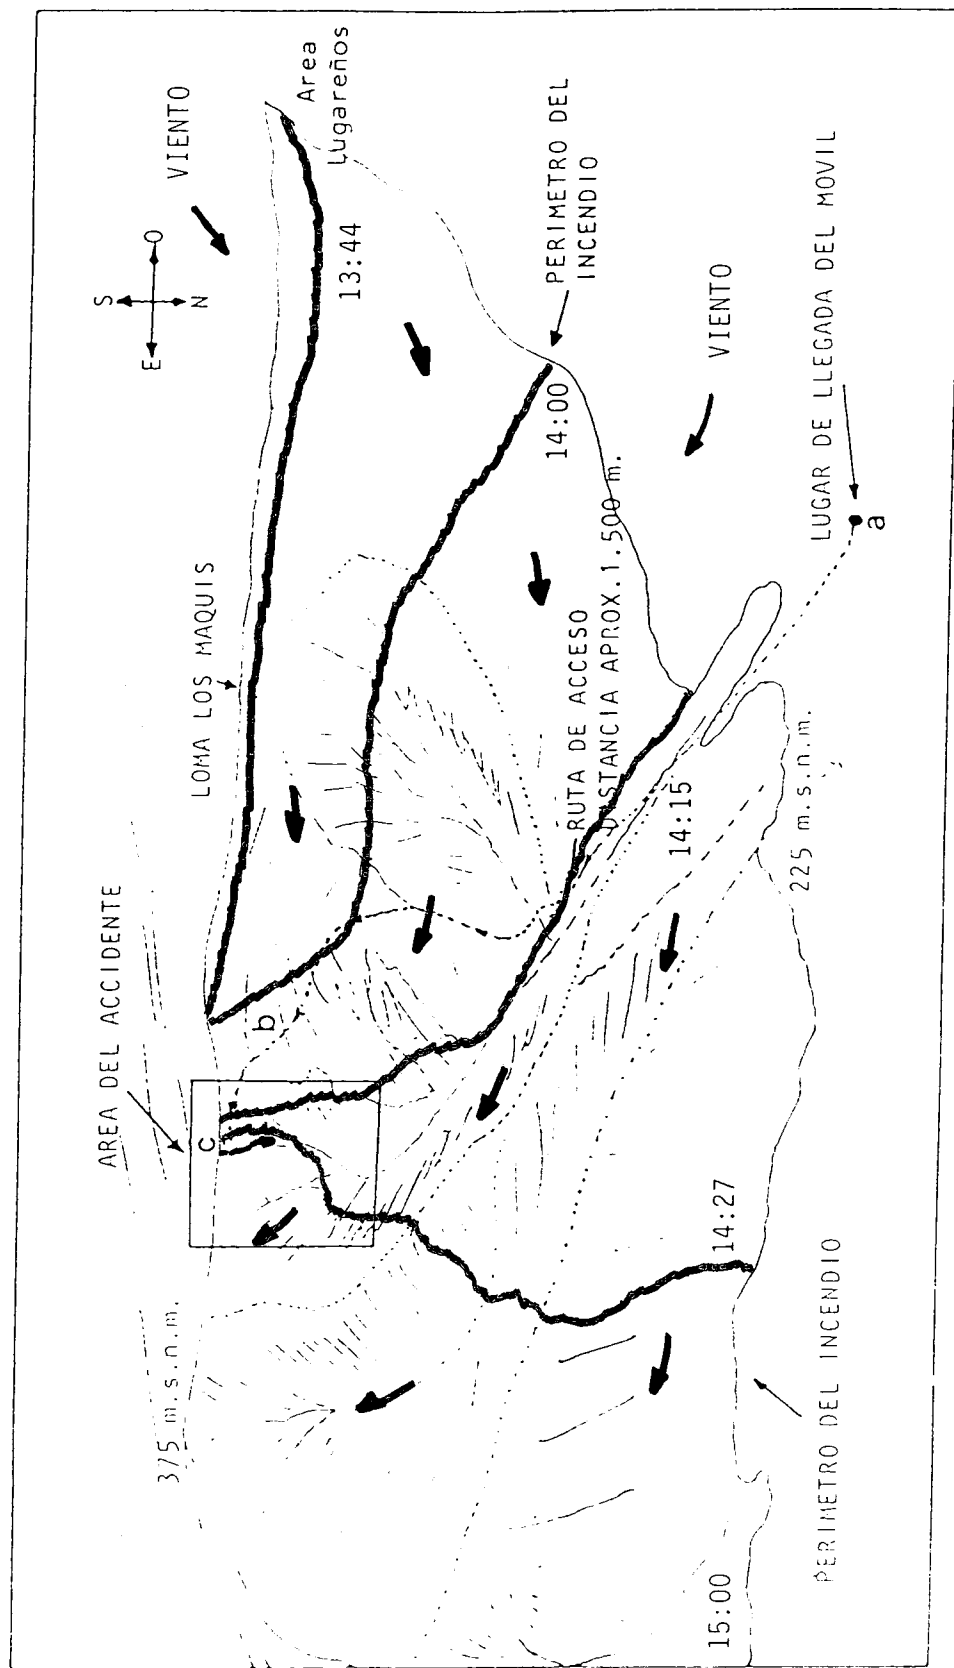
Esquema N° 6

# COMPORTAMIENTO TEORICO DEL FRENTE DE AVANCE DEL INCENDIO

Nota: Cabe considerar que el comportamiento del frente de avance del incendio en la ladera Sur presentaba características similares a la expuesta en este esquema, el cual corresponde a la ladera Norte, área del accidente.
